DECORADOS CORONA

# LISTON ESPARTA MULTICOLOR CU

Referencia: 459751791  
Formato: 15X45  
Color: MULTICOLOR

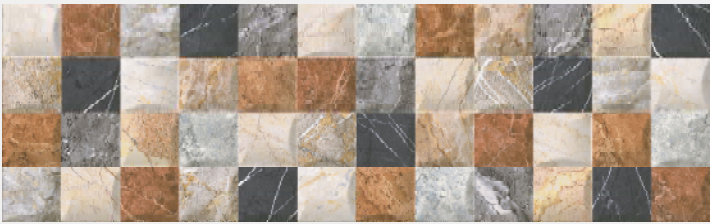
El color presentado en la fotografía es una aproximación al color real.  
The color represented in the photograph is an approximation to the real color.

Diseño inspirado en hojas de otoño, con alta definición y realismo, alto brillo en su acabado, superficie con estructura pronunciada que genera una sensación de relieve al tacto y alta combinabilidad con las paredes Corona. Alta versatilidad en su instalación y adicional está elaborada sobre cerámica, la cual resiste a la humedad, agentes químicos y cambio de temperatura, logrando una mayor durabilidad en el tiempo.
