DECORADOS CORONA

CUADRADO MALIK MULTICOLOR CU

Referencia: 205061791
Formato: 19.8X19.8
Color: MULTICOLOR

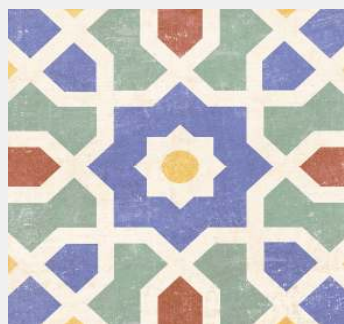
El color presentado en la fotografía es una aproximación al color real.
The color represented in the photograph is an approximation to the real color.
